## **EL CONDUCTO DE AGUA DE REFRIGERACIÓN DE LA CENTRAL DOCK SUD 1907 - 2005**

### **EVALUACIÓN Y REHABILITACIÓN<sup>1</sup>**

Ing. ALBERTO GIOVAMBATTISTA  
Académico de número

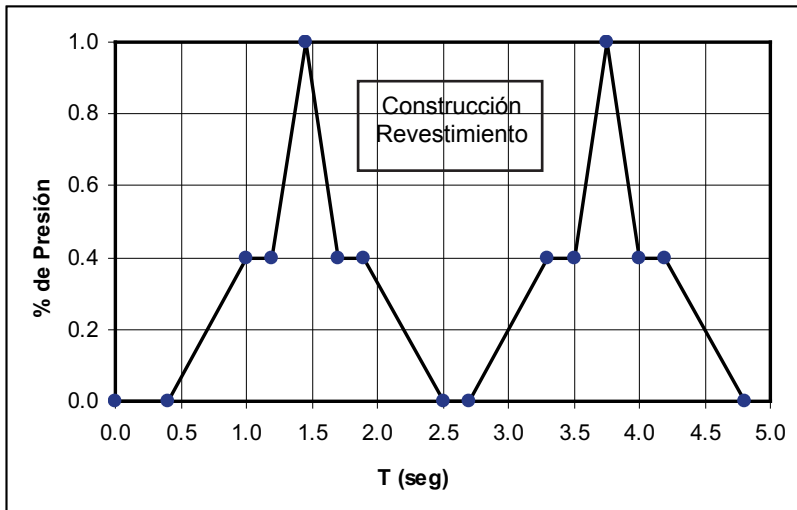
**FIGURA 2. Ciclos de sobrepresión hidrodinámica.**

- Peso propio de los materiales, actuante desde la construcción del conducto.
- Presión estática de agua sobre la superficie exterior del conducto, correspondiente al nivel mínimo del Riachuelo (Cota 96.00). Dado que las presiones internas alcanzan valores superiores a la presión externa, la situación más desfavorable corresponde al nivel mínimo indicado.
- Presión estática de agua sobre la cara interna del conducto igual a 17.8 mca.
- Sobrepresión hidrodinámica. Se la adoptó para cubrir una eficiencia parcial de la corrección del vertedero. Se estimó que los pulsos se desarrollan en 0.5 segundos. El análisis se realizó en modo dinámico-transitorio para la aplicación de los pulsos de presión interna en el conducto (aunque los resultados obtenidos indican que la influencia es muy pequeña). Se aplicó una sobrepresión máxima de 26.7 mca, como se muestra en la Figura 2. Para el

primer pico el conducto tiene la configuración original; en el segundo está colocado el refuerzo interior proyectado.

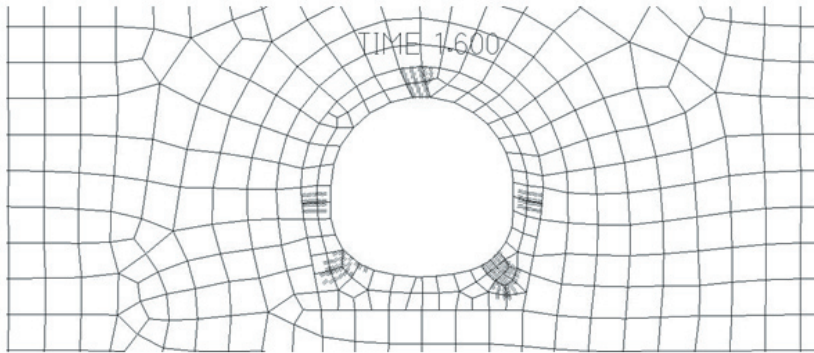
**FIGURA 3. MEF con la ubicación de las fisuras abiertas en el primer pico del pulso aplicado.**

Los resultados obtenidos en el MEF se indican en las figuras 3 y 4. La primera de ellas muestra las fisuras abiertas durante el primer pico de sobrepresión con la configuración original del conducto (líneas en áreas grisadas). En la siguiente figura se da la variación de las tensiones en el hormigón durante el desarrollo del pulso hidrodinámico. Los círculos señalan las tensiones que provocaron las fisuras del hormigón.

Con los resultados expuestos, se decidió vaciar el conducto y ejecutar las reparaciones y refuerzos antes descriptos. Se hace notar que ellos fueron proyectados sin poder acceder al conducto para su observación.

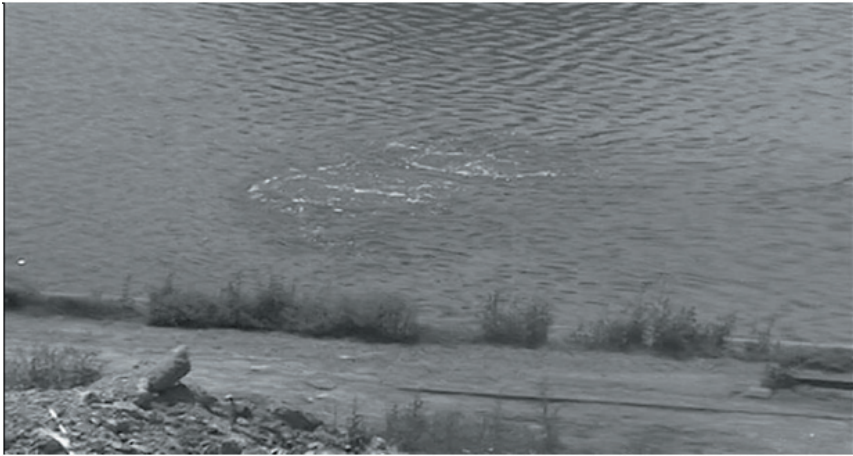
Al operar la Central, se observó que un nuevo vertedero de ingreso al conducto incorporaba aire no deseado en la vena líquida. Esto, a su vez, provocaba derrames de agua y espuma por las chimeneas de aireación ubicadas dentro de la destilería. También se observaron burbujas en la superficie del agua del canal. Los derrames no eran admisibles y las burbujas en el canal despertaban temores sobre el estado estructural del conducto.

La operación de la Central puso en evidencia que el vertedero incorporaba aire no deseado en la vena líquida. Esto, a su vez, provocaba derrames de agua y espuma por las chimeneas de aireación, distribuidas a lo largo del tramo dentro de la destilería de Shell. También se observaron burbujas en la superficie del agua del canal, en coincidencia con la traza del sifón (ver Fotografía 1). Los derrames no eran admisibles dentro de la destilería y las burbujas en el canal despertaban temores sobre el estado estructural del conducto.

**FOTOGRAFÍA 1. Burbujeo de aire en la superficie líquida del canal sobre el primer tramo del sifón, antes de la intervención de 2005.**

Se reparó el vertedero. Con ello se eliminó el burbujeo de aire en el canal y los derrames en las ventilaciones dentro de la Destilería de Shell.

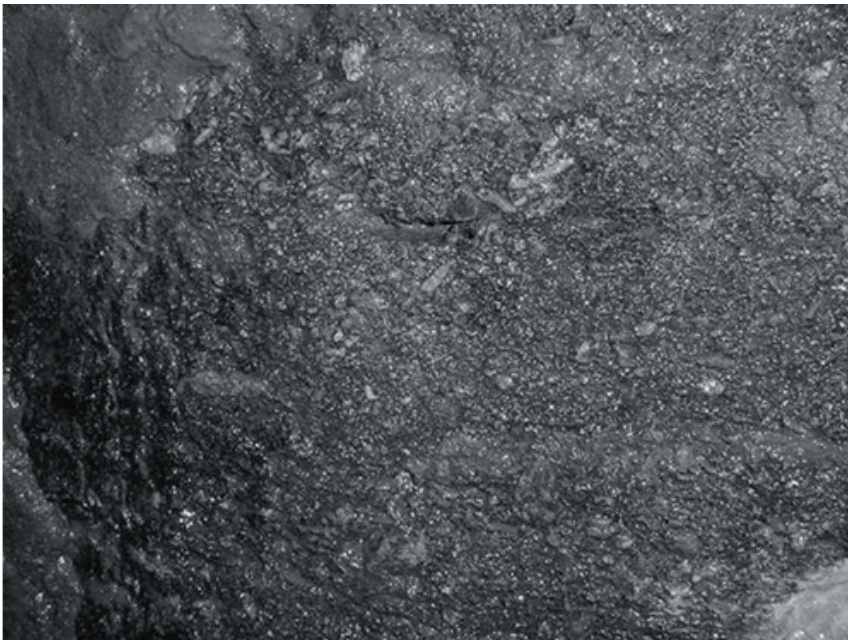
El conducto se vació casi por completo. Su inspección ocular permitió apreciar que no había líneas de rotura debida a las cargas. En general, la superficie estaba sana (Fotografía 2), con zonas acotadas que exhibían daños superficiales de distinto tipo. Como ejemplo, la Fotografía 3 muestra un área donde se había perdido el recubrimiento de la armadura (Giovambattista, A. y Galuppo, J.C., 2005).

**FOTOGRAFÍA 2. Vista de una superficie sana. 2005.**

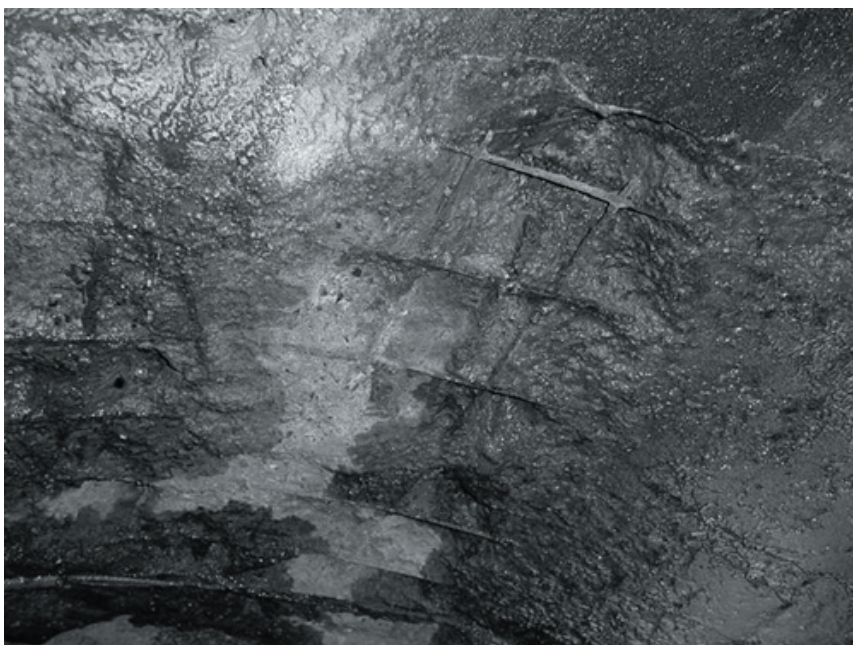
**FOTOGRAFÍA 3. Área de armaduras expuestas que fue cubierta con hormigón. 2005.**

Se repararon los daños superficiales en el interior del conducto.
