**Incorporación como Académico Correspondiente del
Ing. Guillermo D. Di Pace**

22 de septiembre de 2005

FORMACIÓN DE ETRINGITA DIFERIDA COMO CAUSA DE DETERIORO PREMATURO DEL HORMIGÓN EN GRANDES OBRAS DE INGENIERÍA CIVIL

Guillermo D. Di Pace
Académico Correspondiente

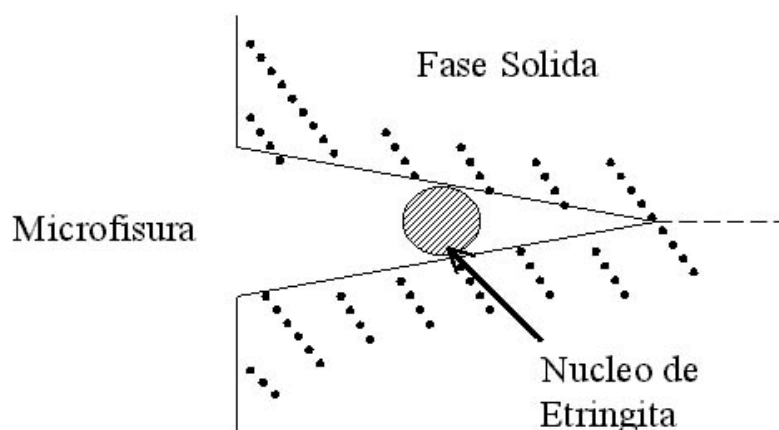
La etringita diferida se nucleará presumiblemente en el vértice de las zonas fisuradas ^{Dav, R.L.(1992) Fu, Y.(1996)} y no en las zonas planas. Si las condiciones son adecuadas, la nucleación de etringita continuará y se desarrollarán tensiones en o cerca de los vértices de las fisuras (Figura 1).

Figura 1. Formación de la sal de etringita en los vértices de las fisuras

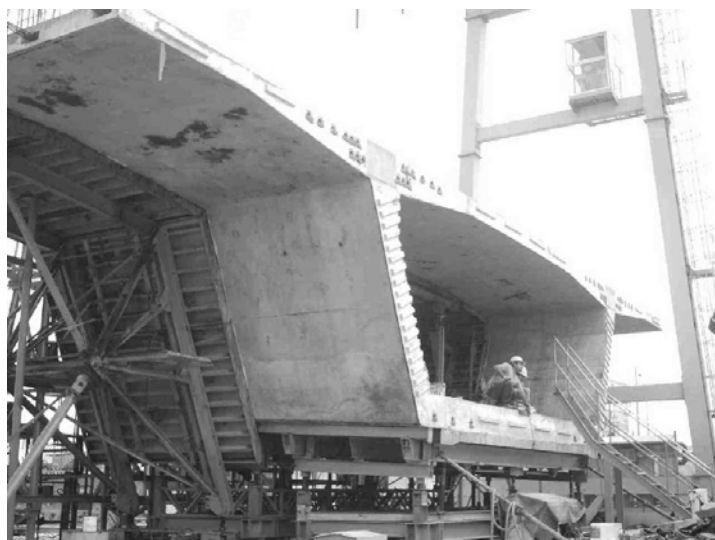
El nuevo puente está proyectado hacia el norte y de manera paralela al puente actual y a una distancia libre entre ellos de 10,0 metros. Su ancho total de 20,80m proporciona capacidad para 4 carriles de tráfico de 3,60 metros cada uno; un espaldón de 2,85 m hacia el lado norte y otro de 0,35 m al sur; una vía para ciclistas de 1,10mts de ancho, así como también para alojar aceras peatonales, barreras de tráfico y barandas ^{Di Pace, G. (2005)}.

Figura 4. Dovela premoldeada pretensada

La superestructura (tablero) estará formada por una viga cajón unicelular que longitudinalmente trabajará como viga continua. El proceso constructivo de esta estructura es conocido por el nombre de voladizos sucesivos, también se lo llama en Estados Unidos Puente Segmental. Para este puente se optó por la prefabricación de los diferentes segmentos, también conocidos como dovelas, en obrador, su tesado transversal inicial y su posterior traslado a obra donde son izadas y se las asegura mediante pretensado longitudinal.

Las dovelas están siendo realizadas con un hormigón de excelente calidad donde se especifican variables de desempeño: resistencia, módulo de elasticidad, contracción por secado, coeficiente de fluencia lenta y temperatura máxima de curado. El diseño de este puente fue realizado por T.Y. Lin de San Francisco (EEUU) y Consulsísmica de Ecuador. Para evitar el riesgo de formación de etringita diferida se fijó una temperatura máxima de curado del hormigón de 65 °C. El conseguir este valor aún en condiciones de alta temperatura ambiente, de secciones masivas y del uso de cementos de alta resistencia inicial, motivó la necesidad de implementar un complejo sistema de pre y post enfriamiento del hormigón que fue monitoreado constantemente mediante el registro con termocuplas. También se modelaron las propiedades térmicas del hormigón y se corrió un software para predecir las temperaturas que se iban a obtener durante el curado.

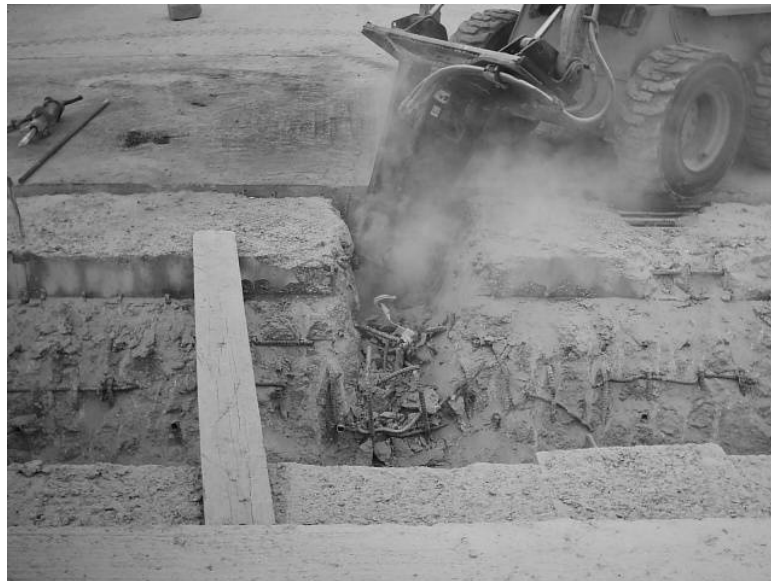
Lamentablemente la decisión, resistida inicialmente pero aceptada y compartida posteriormente, fue la demolición de esta dovela, identificada como la dovela N°15 de acceso a la ciudad de Guayaquil, por el gran riesgo que existía de que esta dovela fuera afectada por la formación de etringita diferida poniendo en riesgo la hiperestaticidad del puente, en un plazo relativamente cercano en el tiempo. Cumplido el paso de la demolición, se realizó una nueva modelación térmica ajustando los parámetros y se incrementó el sistema de post enfriamiento. Con estas precauciones a los pocos días de la demolición de la original, la dovela 15 fue reconstruida satisfactoriamente.

Figura 6. Demolición de la dovela 15

Durante la construcción de las dovelas premoldeadas no se registraron problemas en la verificación del límite máximo de temperatura admisible de 65 °C. Pero hubo una dovela que se debe moldear en el sitio a uno y otro lado del puente (dovela de cierre entre el puente segmental y los tableros realizados in-situ en ambas márgenes del río) en particular en el acceso Guayaquil en la que se registró un aumento de temperatura muy superior a la máxima admisible, ya que en varias termocuplas insertas en el hormigón se registraron temperaturas cercanas a los 80 °C.

Al efecto se analizó el cumplimiento de los siguientes aspectos:

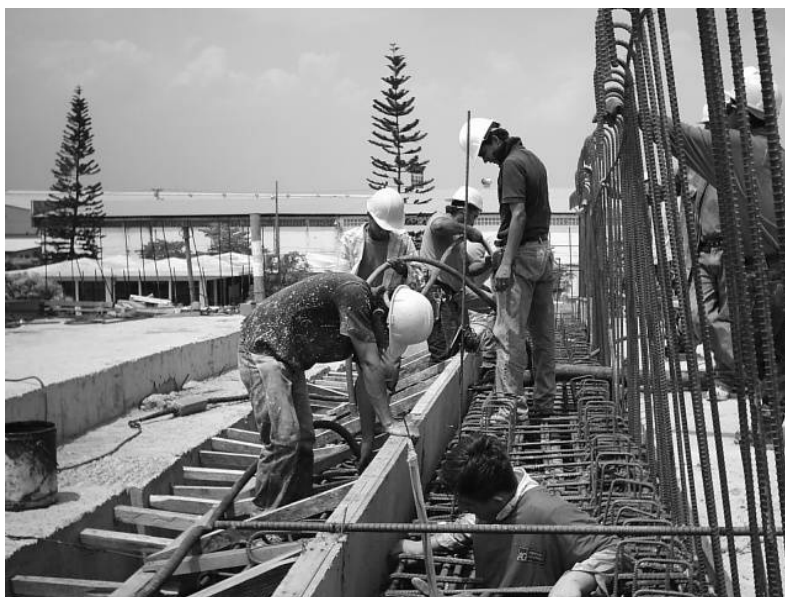
Figura 7. Reconstrucción de la dovela 15
